# LA MENACE DES MURS DE SOUTÈNEMENT EN L

Les inspections visuelles étant insuffisantes pour évaluer l'état réel des murs en L, l'OFROU leur a consacré une étude pilote.

Erdjan Opan, Roman Ryser, Frédéric Mayoraz et Yann Smith

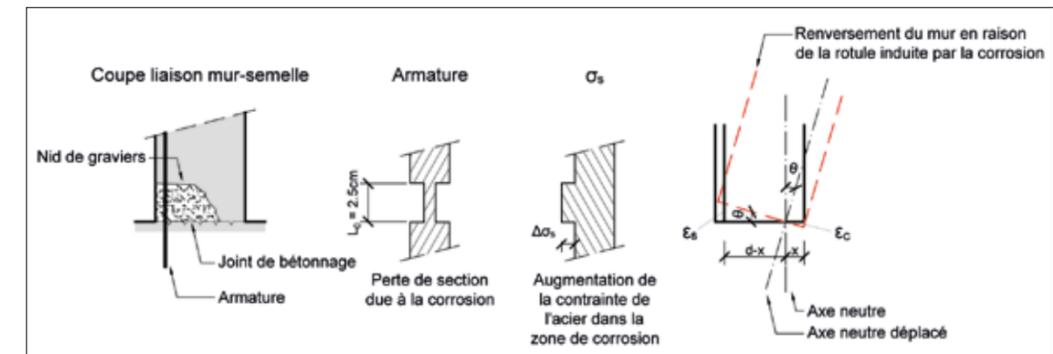
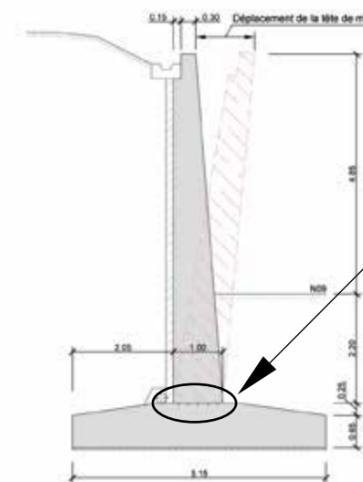
Figure 1 : coupe et modèle de déformation

Selon les conclusions du rapport «Gefährdung von Winkestützmauern durch Korrosion, Untersuchung des Bruchverhaltens», le mécanisme de rupture étudié en cas de perte de section de l'armature principale est de type non ductile. Cela vaut également pour les murs ayant une armature relativement ductile (par exemple Acier I ou Acier IIb). Les murs ayant une armature moins ductile (en particulier Acier IIIb et S 500b) sont encore plus critiques.

Des déplacements mesurables apparaissent seulement à partir du moment où les pertes de section sont si importantes que le degré de conformité «n» selon la norme SIA 269 *Maintenance des structures porteuses* est largement en-dessous de l'unité.

Du fait que le déplacement horizontal maximal de la tête de mur avant rupture est faible (de l'ordre de 0,1 à 0,2% de la hauteur du mur), un suivi géométrique périodique du déplacement de la tête de mur ne permet vraisemblablement pas de détecter avec suffisamment de fiabilité un état critique du mur. De même, un système de mesures avec des appareils sensibles (tel que clinomètre) ne permet un contrôle fiable que dans de rares cas.

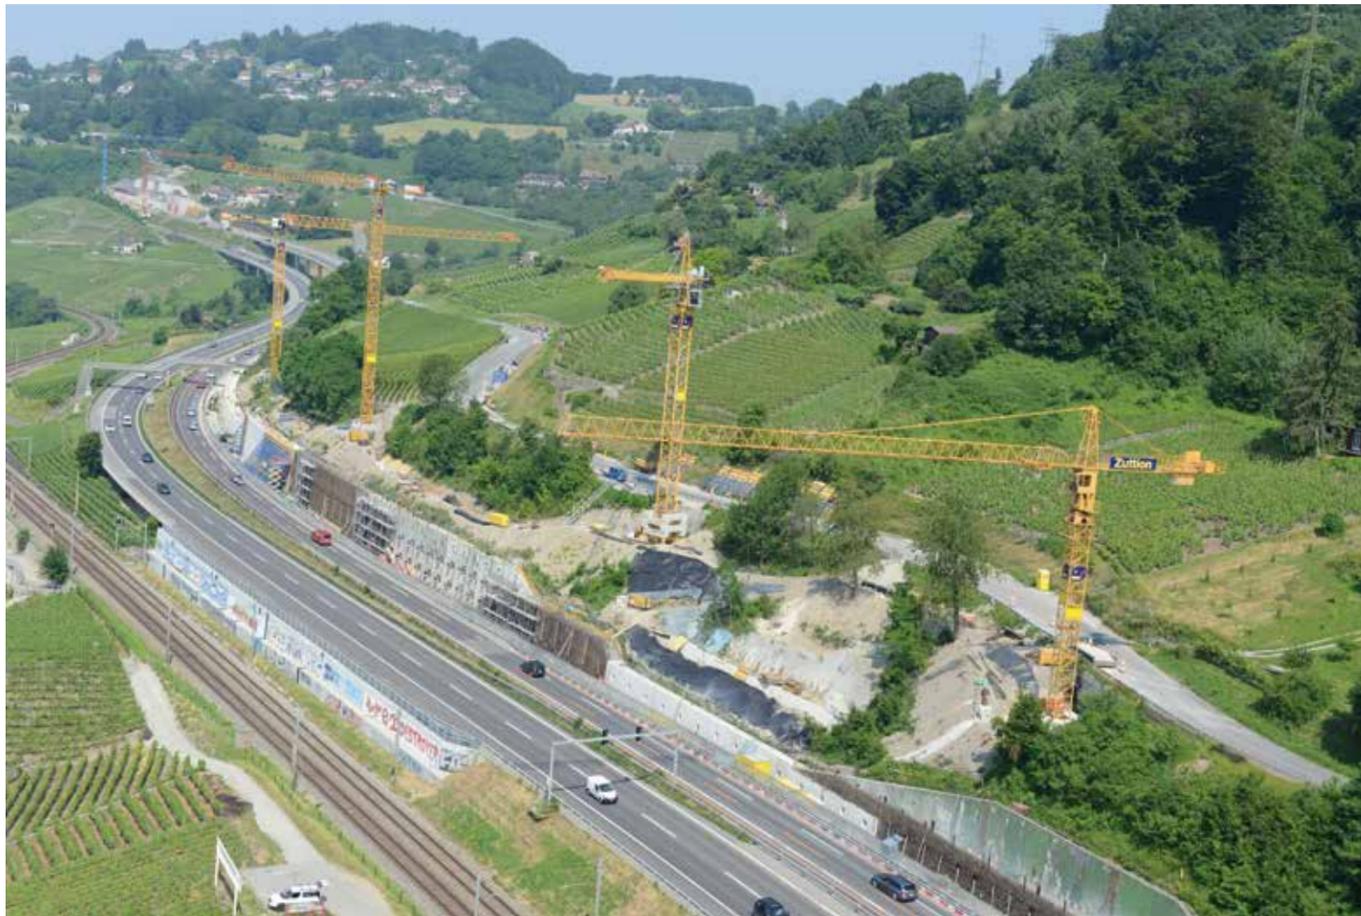
6 Renforcement de murs sur l'A9  
(photo Groupe Zuttion)  
(Sauf mention, tous les documents  
illustrant cet article ont été fournis par  
les auteurs.)
