# LA MENACE DES MURS DE SOUTÈNEMENT EN L

Les inspections visuelles étant insuffisantes pour évaluer l'état réel des murs en L, l'OFROU leur a consacré une étude pilote.

Erdjan Opan, Roman Ryser, Frédéric Mayoraz et Yann Smith

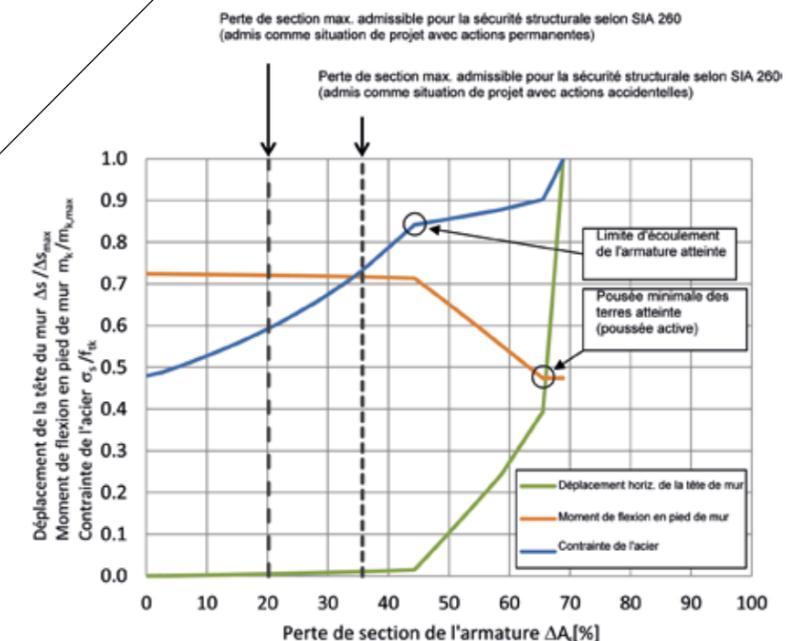
Du fait que le déplacement horizontal maximal de la tête de mur avant rupture est faible (de l'ordre de 0,1 à 0,2% de la hauteur du mur), un suivi géométrique périodique du déplacement de la tête de mur ne permet vraisemblablement pas de détecter avec suffisamment de fiabilité un état critique du mur. De même, un système de mesures avec des appareils sensibles (tel que clinomètre) ne permet un contrôle fiable que dans de rares cas.

Figure 1 : coupe et modèle de déformation
