VULNÉRABILITÉ POTENTIELLE DES OUVRAGES DE SOUTÈNEMENT

Elément essentiel pour la planification de leur entretien, l'évaluation de l'état réel des ouvrages de soutènement est l'objet de nombreuses réflexions au sein de l'OFROU.
Aperçu du programme mis en place.

Stéphane Cuennet et Philippe Schär

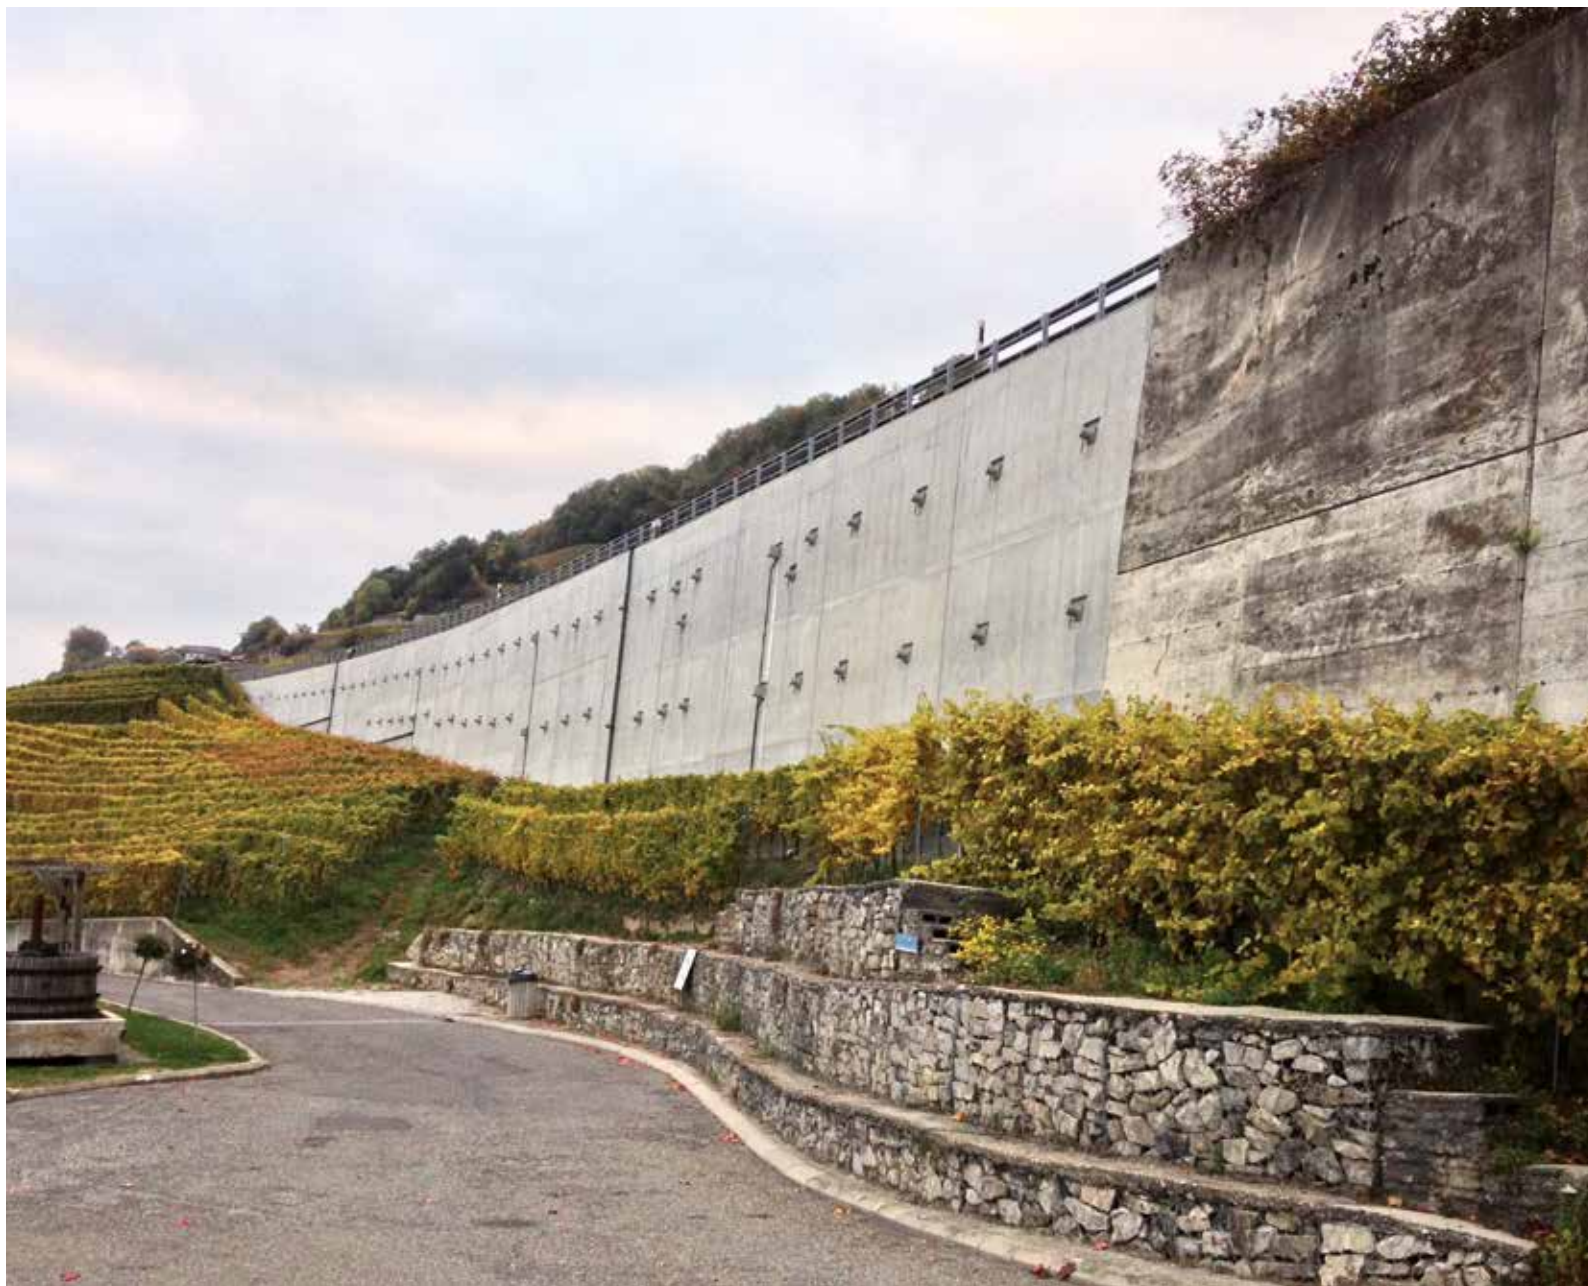
1 Renforcement d'un mur aval de l'auto-
route A9 à proximité de Chexbres

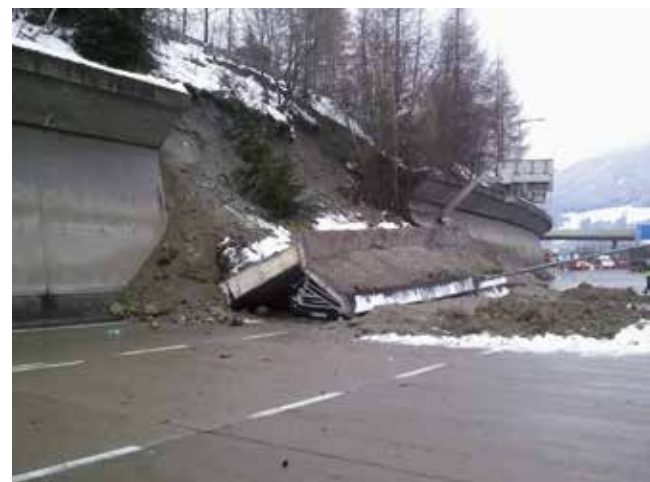
2 Effondrement du mur de soutènement Schönberg en Autriche, 20.03.2012 (Sauf mention, tous les documents illustrant cet article ont été fournis par les auteurs.)

En mars 2012, un effondrement brutal d'un mur de soutènement s'est produit en Autriche (**fig. 2**). Cette rupture a été induite par le cumul de plusieurs causes, dont une présence de corrosion – non prépondérante dans ce cas. En l'état actuel de nos connaissances, le mécanisme de ruine constaté s'apparente à ce qui pourrait se produire en cas d'une perte critique de section d'armature en pied de paroi.
